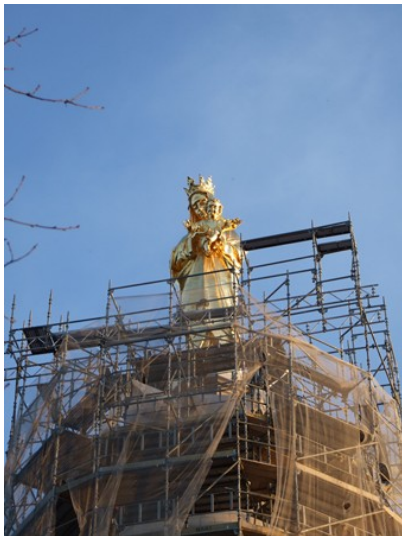
Les travaux de maçonnerie les plus délicats ont été ceux effectués pour résoudre le problème structurel lié aux effets du vent sur l'ensemble du monument. Il a été procédé au remplacement des pierres de la coupole par une structure en béton armé en liaison directe avec la partie basse du monument par des tirants intégrés dans les contreforts de la tour lanterne. Cette prouesse technique a été réalisée dans des conditions climatiques parfois très délicates.

Après la repose de la statue dorée sur le monument, les éléments d'échafaudage situés autour de celle-ci ont été déposés.
